**SCHEDA VALUTAZIONE GTS  
MESSA IN SICUREZZA TEMPORANEA POST-SISMA DI MANUFATTI EDILIZI**

PROVINCIA <b>RIETI</b>	COMUNE <b>AMATRICE</b>
LOCALITÀ (Frazione, Centri abitato o Zona) <b>CAPRICCHIA, CORNILLO NUOVO, CORNILLO VECCHIO, FORCELLE, PATARICO, PRATO, PRETA, SAN BENEDETTO, TORRITELLA, VARONI</b>	Num.
INDIRIZZO	
DATI CATASTALI	
Foglio _____ Mappa _____ Particella _____ ID Aggregato (Prot. Civile) _____	
<b>VARI</b>	<b>VARIE</b>

## RELAZIONE TECNICA

### ALLEGATA ALLA SCHEDA DI VALUTAZIONE DEL GTS DEL 12.11.2018

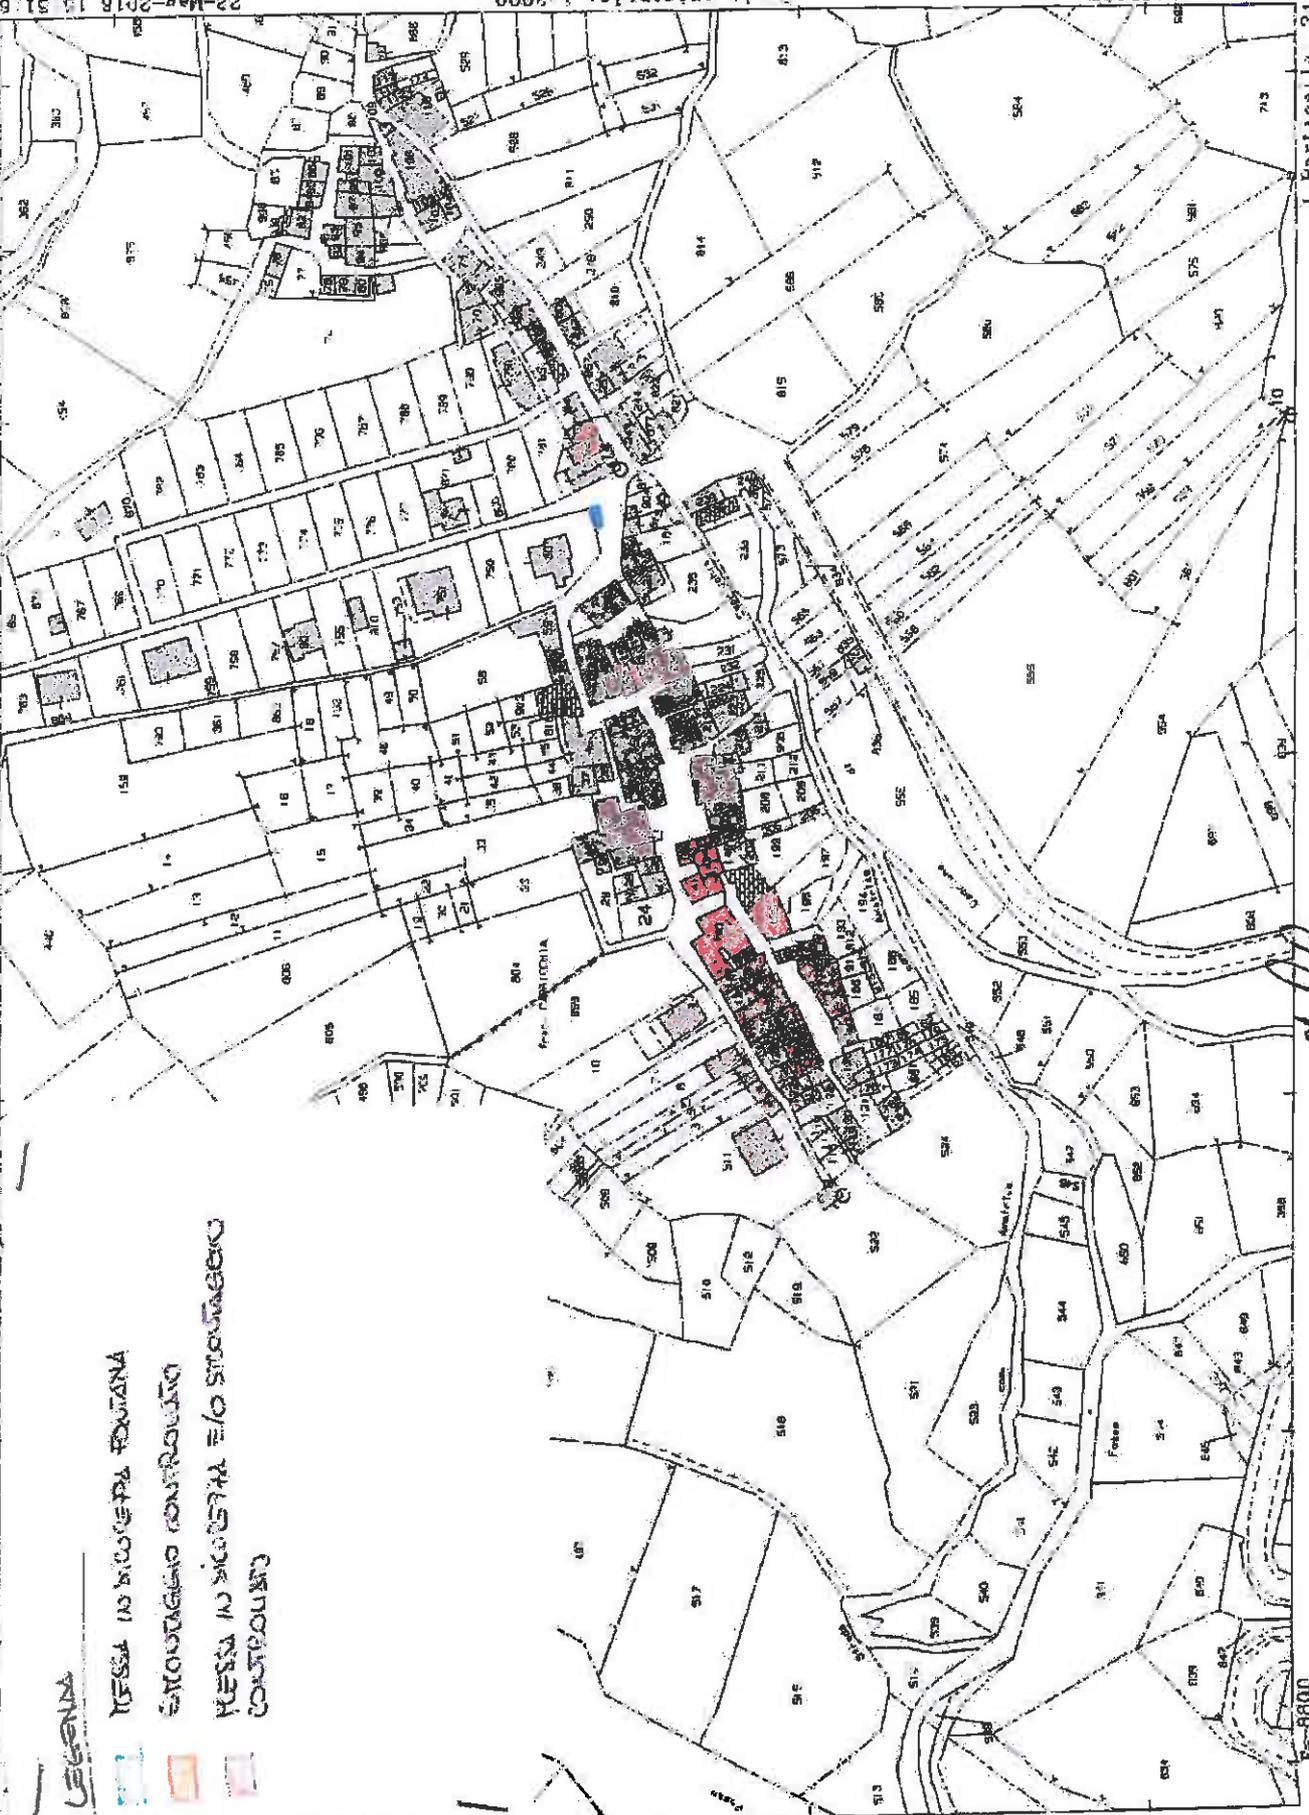
Comune MATRICE 99  
 Scala originale: 1:2000  
 Dimensione cornice: 876 000 x 876 000 metri  
 Prof. n. 1282476/2018  
 22-MAR-2018 15:51:6

TESSA IN SICILIA E/O SCONTAGGIO CONTROLUO

Questo GTS viste le prescrizioni dettate dal MIBAC, analizzati gli interventi proposti e verificato lo stato del danno dei singoli fabbricati CONFERMA in parte gli interventi prescritti dallo stesso MIBAC, come meglio specificato nella tabella che segue:

FOGLIO	PARTICELLE	TIPOLOGIA DI INTERVENTO PRESCRITTO DAL MIBAC
99	226, 227, 141, 142, 143, 144, 196, 189, 190, 191, 127, 131, 132, 133, 134, 136, 152, 138, 214, 863	Edifici da trattare come "B": smontaggio controllato fino ad altezza da definire con selezione, catalogazione e collocazione in appositi depositi
99	218, 161, 155, 156, 157, 158, 230, 233, 228, 229, 148, 149, 150, 151, 220, 221, 210, 213, 203, 204, 207, 27, 30, 32, 140,	Edifici da trattare come "B": messa in sicurezza

99	Fontana lato sinistro della chiesa; Fontana prospiciente p.lla 140	Edifici da trattare come "B": messa in sicurezza
99	66, 67, 68, 247, 160, 819, 904, 154, 28	Edifici da trattare come "B": senza interventi

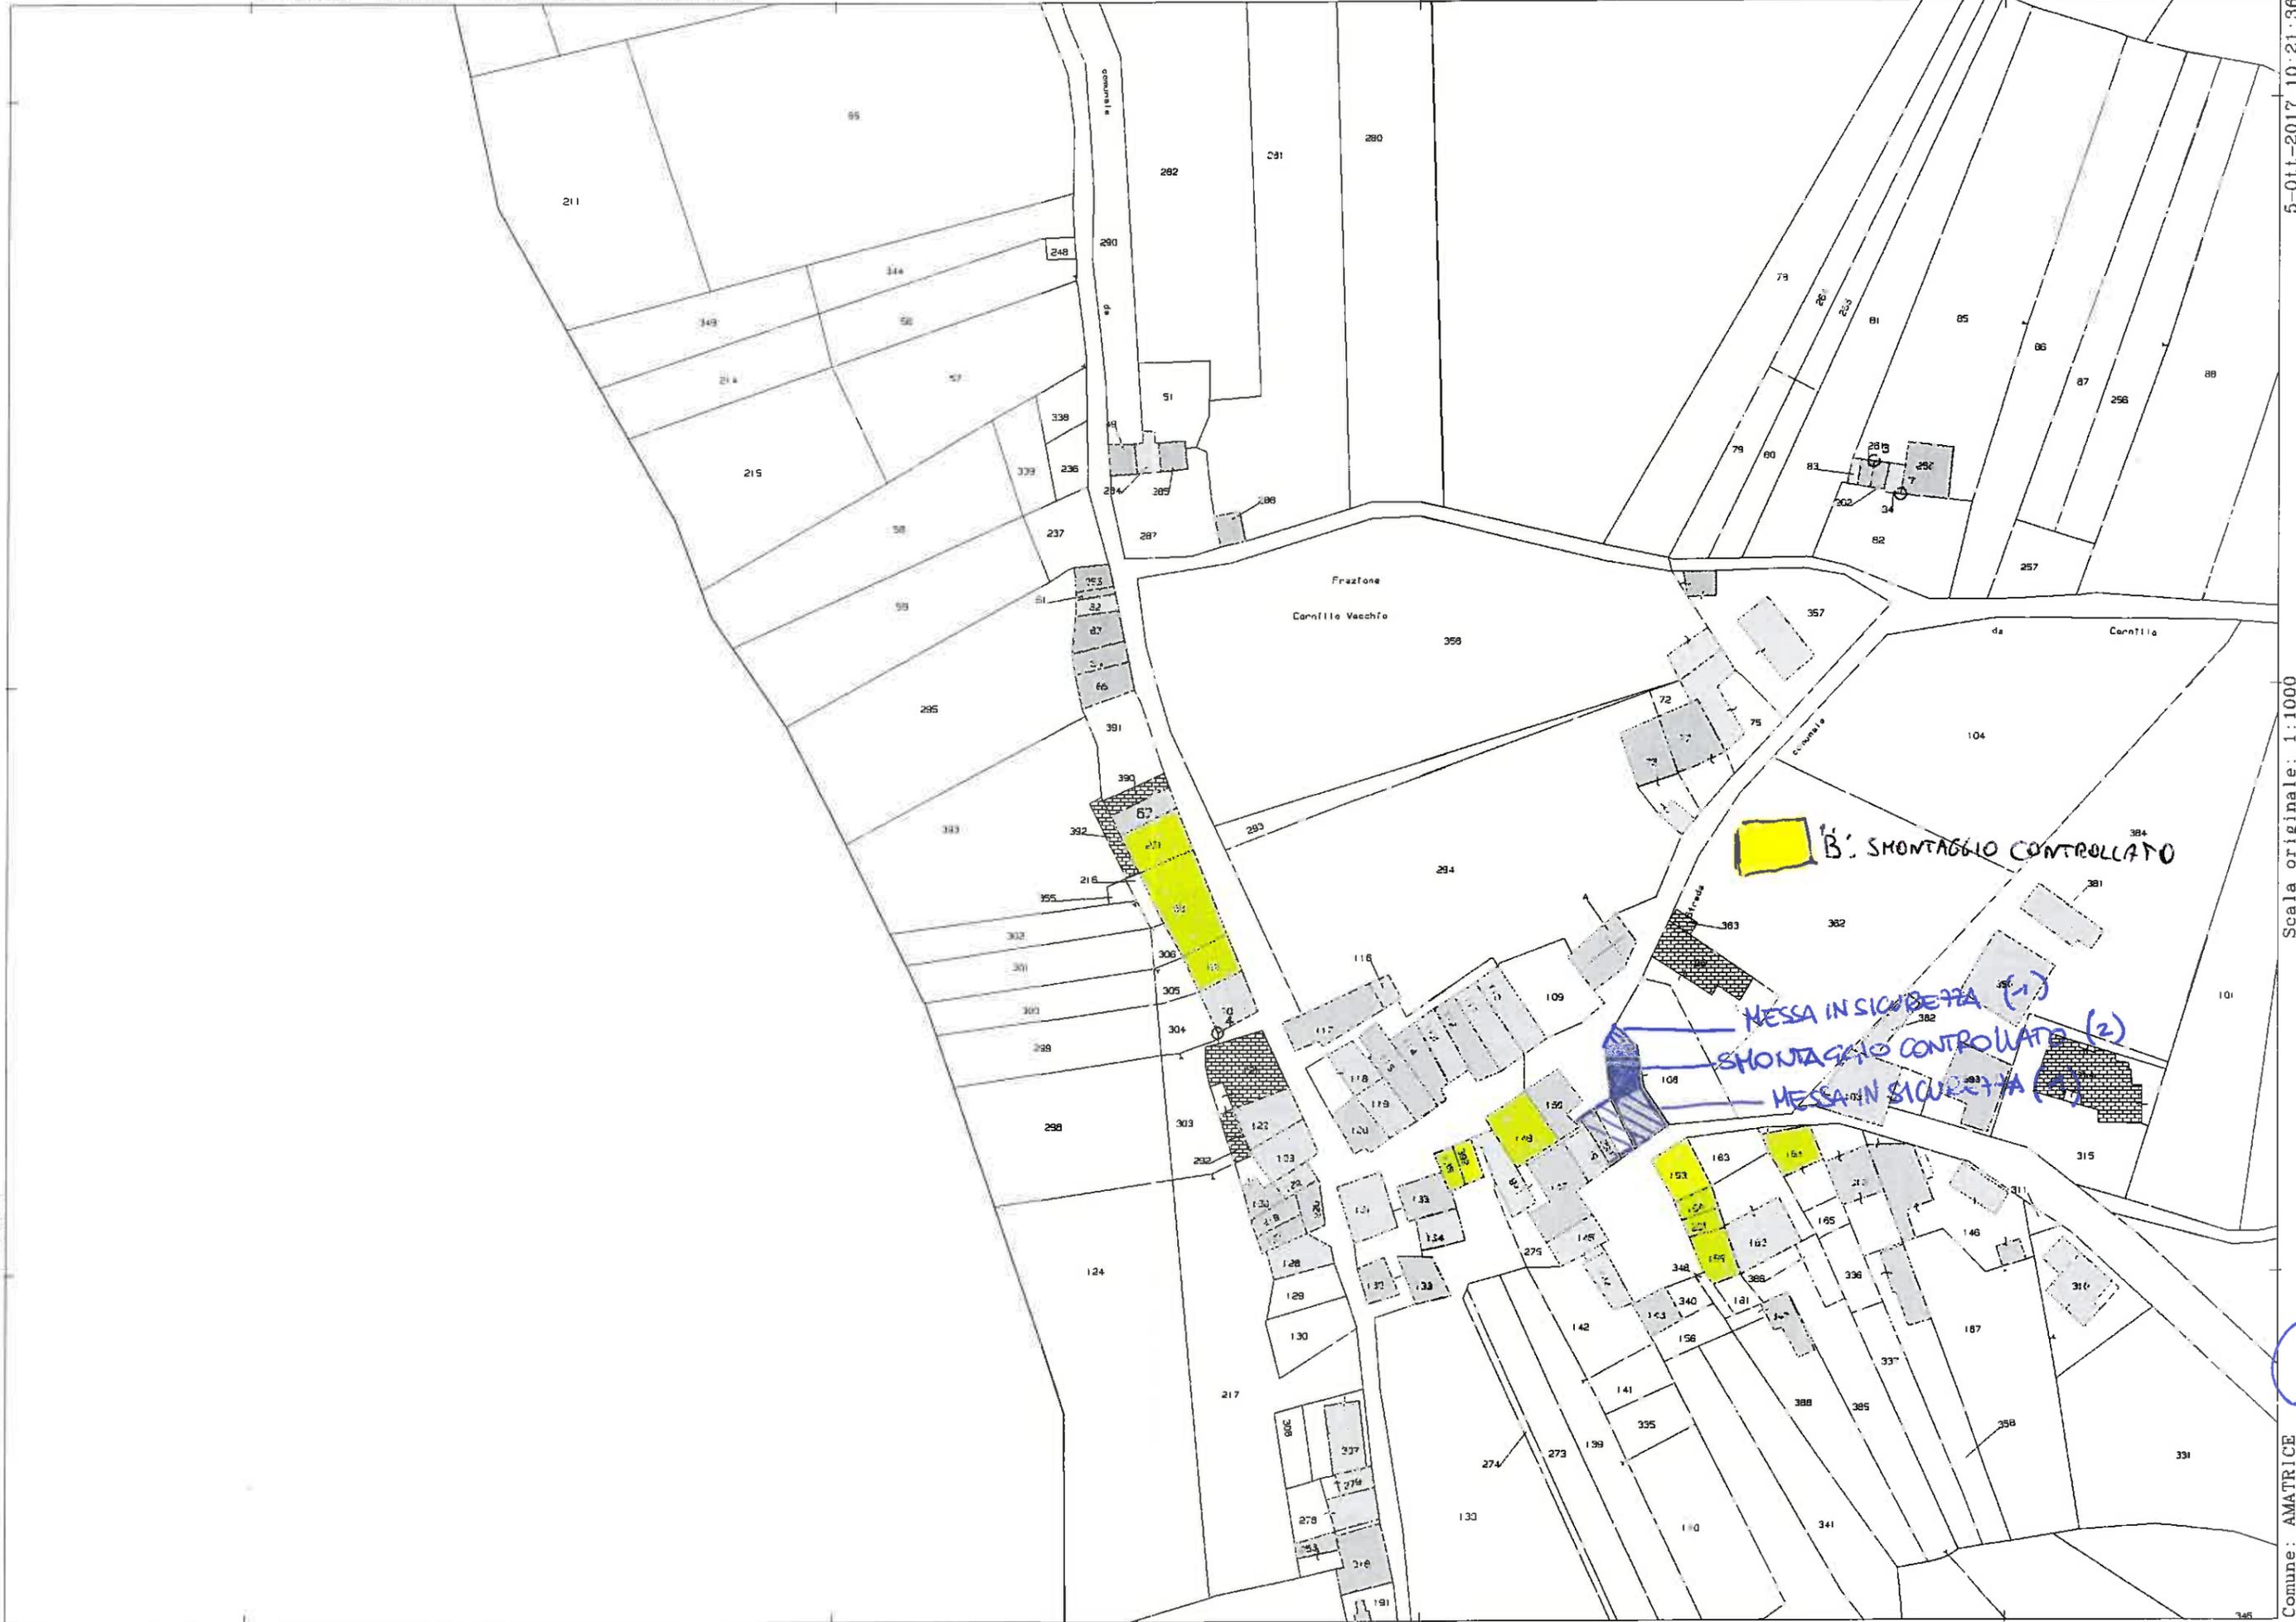
Comune: AMATRICE  
Foglio: 60

MANTENIMENTO CONTROLAFFO E/O  
 MESSA IN SICUREZZA

MANTENIMENTO SPICCATI E  
 SALVAVABERA ELEMENTI  
 IDENTIFICABILI

FOGLIO	PARTICELLE	TIPOLOGIA DI INTERVENTO PRESCRITTO DAL MIBAC
60	153, 154, 221, 155, 399, 136, 149, 68, 251, 69, 164.	Edifici da trattare come "B": smontaggio controllato fino ad altezza da definire con selezione, catalogazione e collocazione in appositi depositi.
60	152, 108	Edifici da trattare come "B": Messa in sicurezza . Per la p.lla 108 si prescrive uno smontaggio controllato della porzione centrale da effettuare all'esito della messa in sicurezza della porzione che comprende il fontanile e

dalla porzione connessa alla p.lla 152 come meglio individuato nella planimetria allegata.
60	135	Edifici da trattare come "C": maggiore attenzione nella definizione degli spiccati e nella salvaguardia dei beni identitari.
